Kulturhistorisk inventering av kyrkobyggnader och kyrkomiljöer i
Linköpings stift 2005

VALLERSTADS KYRKA

Vallerstads socken
Mjölby kommun
Linköpings stift
Östergötlands län

Kulturhistorisk inventering av kyrkobyggnader och kyrkomiljöer i Linköpings stift
Delrapport juli 2005

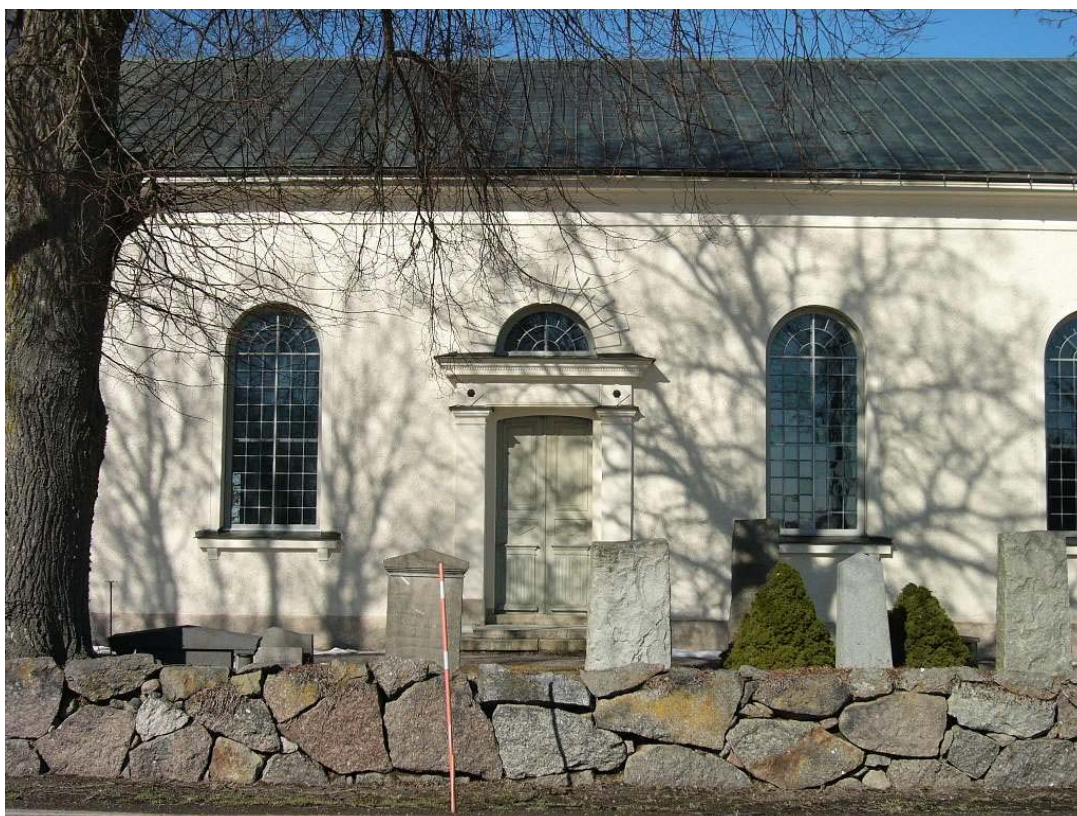
Kyrkans södra sida

Kyrkan är orienterad i öst-västlig riktning med rektangulärt långhus, halvrund sakristia i öster och torn i väster. Kyrkan är uppförd av gråsten och tegel. Fasaderna är spritputsade med slätputsade dekorativa omfattningar och rusticerade hörnkedjor samt avfärgade i gulvit ton. En äldre färgsättning verkar ha varit ockrafärgad spritputs och rosa grund samt portar i ljus- eller guldockra. Sockeln är putsad och idag avfärgad i grått. Tornet avslutas uppåt med en konsollist och fönstrens understycken bärs upp av konsoler. Taket är ett relativt flackt sadeltak täckt med svartmålad kopparplåt. Rännor, stuprör och fönsterbleck är av kopparplåt. Fönsteröppningarna är rundbågiga och fönsterbågarna är monterade direkt i muren utan karm med träbågar med glas i blyspröjs. Huvudingången är via tornet i väster men en ingång har även funnits på södra sidan. Den är igenmurad från insidan. Portarna är original och utgörs av dubbeldörrar med speglar med rombmotiv målade i grått. Omfattningar är rikt dekorerade med pilastrar som bär upp en tandsnittslist och däröver ett lunettfönster. Omfattningarna har de för Nyström så typiska blomornamenten. Trappstegen är av kalksten, varav den västra kan

vara en äldre altarskiva. Över den västra ingången finns en kalkstentavla med inskription; ÅNYO UPPFÖRD UNDER CARL XIV JOHANS XIV OCH XV REGERINGSÅR. Sakristian har i öster en nisch och i norr en ingång, som togs upp 1951, med en grågrönmålad enkeldörr med diagonalställd panel.

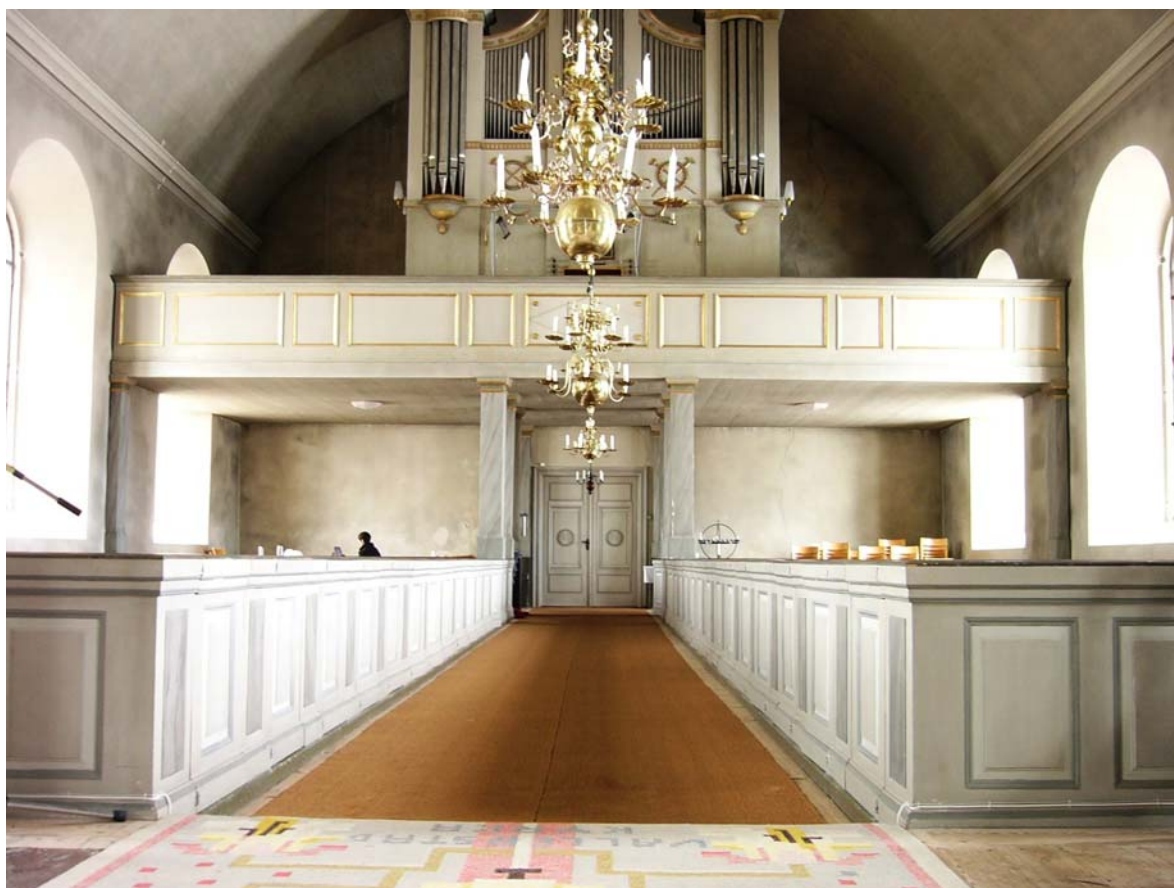
I väster bärs orgelläktaren upp av grå marmoreringsmålade kvadratiska pelare. Trappan till läktaren är sannolikt den ursprungliga med obehandlat trä, som mynnar i vapenhuset. Läktargolv av obehandlat trä delvis täckt av en textilmatta. Gråmålade ursprungliga läktarbänkar finns bevarade på den södra sidan, medan de främre bänkarna är borttagna på norra sidan. Mot orgelns spelbord finns bevarade dörrar/luckor. Orgeln är tillverkad 1840 av Nils Ahlstrand i Norra Solberga, med fasad målad i grått med sparsam förgyllning. Fasaden är eventuellt ritad av arkitekten Carl Gustaf Blom Carlsson.

Långhuset är rektangulärt med ett obehandlat trägolv med breda furuplankor, som sannolikt är det ursprungliga golvet. I sidogångarna har, liksom i bänkkvarteren, ilagts ett nytt golv 1951. Väggarna är putsade och starkt nedsmutsade och taket består av ett putsat tunnvalv som avslutas nedtill med en profilerad list. I väster finns en gråmålad dubbeldörr från 1951 till vapenhuset. Den södra ingången är igenmurad och i nischen är sedan 1951 ett medeltida altarskåp uppställt på en nytillverkad predella. Innanfönstren, som är öppningsbara, tillkom 1951. Bänkinredningen, som är i två kvarter, är sluten mott mittgången och öppen mot sidogångarna. Den moderniserade och ommålades 1951 i sina nuvarande kulörer med grå sidor och röd insida. Predikstolen som tillhör originalinredningen från 1830-talet är målad i grått med förgyllningar och är placerad på den norra långsidan och har en ovanlig inbyggd trappa med dörr mot kyrkorummet.

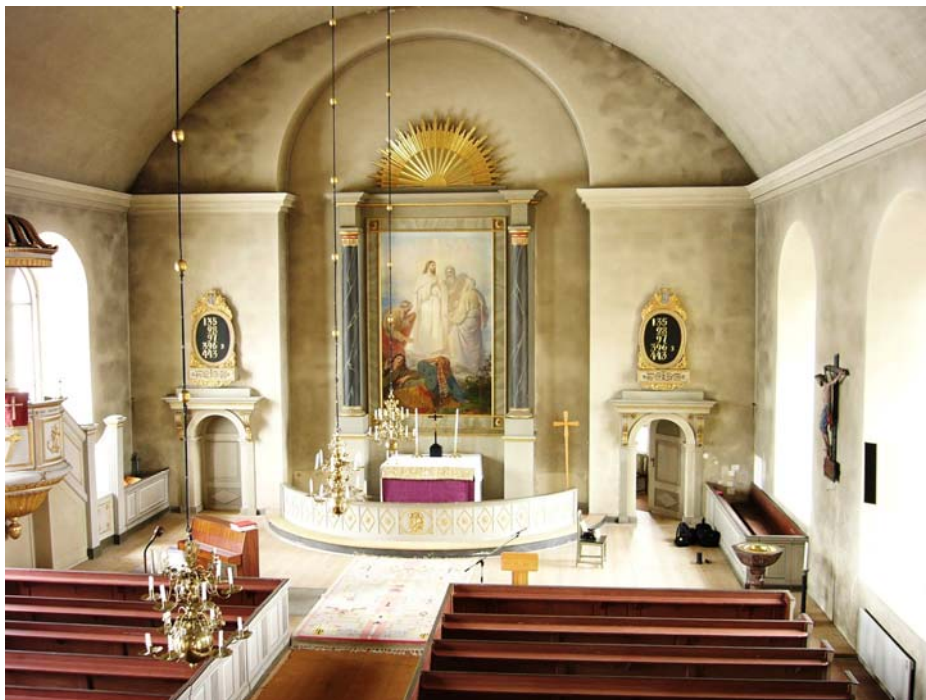
Koret ligger ett steg högre än långhuset. Golv, vägg och tak har samma utförande och behandling som långhuset. I korgolvet finns två gravhällar. I norr och söder finns korbänkar, varav den norra används som förråd med sittbänken borttagen. På ömse sidor om altartavlan finns rundbågiga dörröppningar till sakristian med enkeldörrar med speglar med rombformer samt överstycken uppburna av förgyllda konsoler. Altaret är murat och vitputsat med en medeltida kalkstensskiva. Altartavlan, som föreställer Kristi förklaring, är signerad M E Winge. Holmia 1890. Den är insatt i en arkitektonisk omramning med kolonner, som är ritad av Erik Fant 1951. Altarringen tillhör originalinredningen från 1830-talet och är rund med öppningar mot söder och norr och dekorerad med Nyströmsornament i form av romber och förgyllda blomornament.
